Isolatie rapport

29 april 2019

Powered by Sobolt

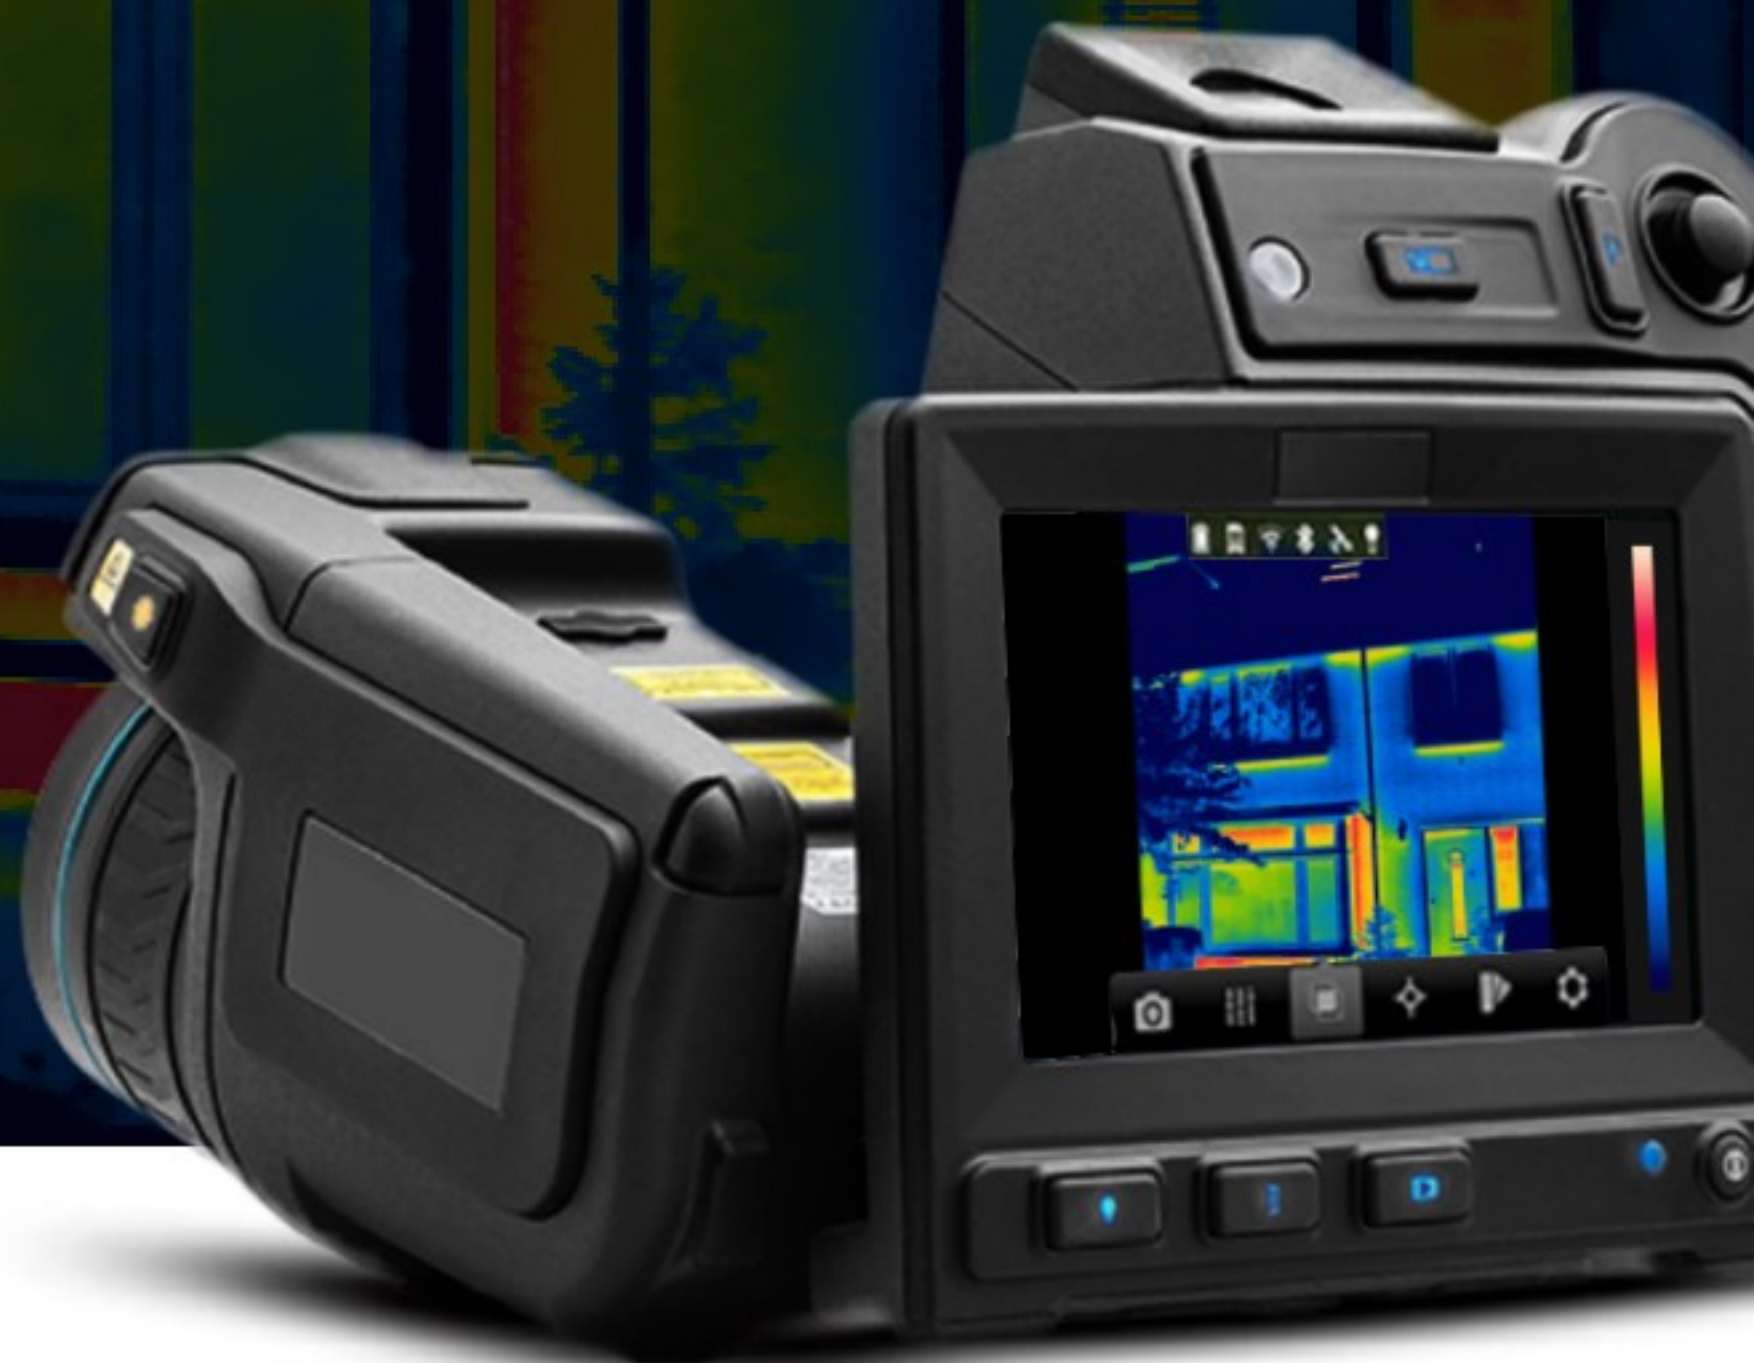
Op 29 april 2019 is er een warmtefoto gemaakt van de woning om mogelijkheden tot isolatie inzichtelijk te maken. De witte rechthoeken geven aan op welke plaatsen er mogelijk te veel warmteverlies optreedt. In de tabel onderaan de pagina vragen de woningonderdelen in het **rood** om extra aandacht. Voor de onderdelen in het grijs is geen overmatig warmteverlies geconstateerd. De bevindingen vormen enkel een indicatie en kunnen verschillen met de realiteit.

- **Onvoldoende gevelisolatie**
- **Warmteverlies in gevelonderdeel**
- **Afwijking in of rond kozijn**
- **Matig isolerende deur**
- Warmteverlies door ventilatierooster

- Matige dakisolatie
- Luchtlekkage in dakvlak
- Afwijking in of rond dakkapel
- Warmtegeleiding door schoorsteen
- Warmteverlies door afvoerpijpje

- **Onvoldoende isolerend glas**
- **Open raam**

Bovenstaande figuur geeft een indicatie van het besparingspotentieel per woningdeel. De hele woning aanpakken is waarschijnlijk onhaalbaar. Wij adviseren nader te kijken naar de grootste kans tot energiebesparing, namelijk het beter isoleren van de gevel.

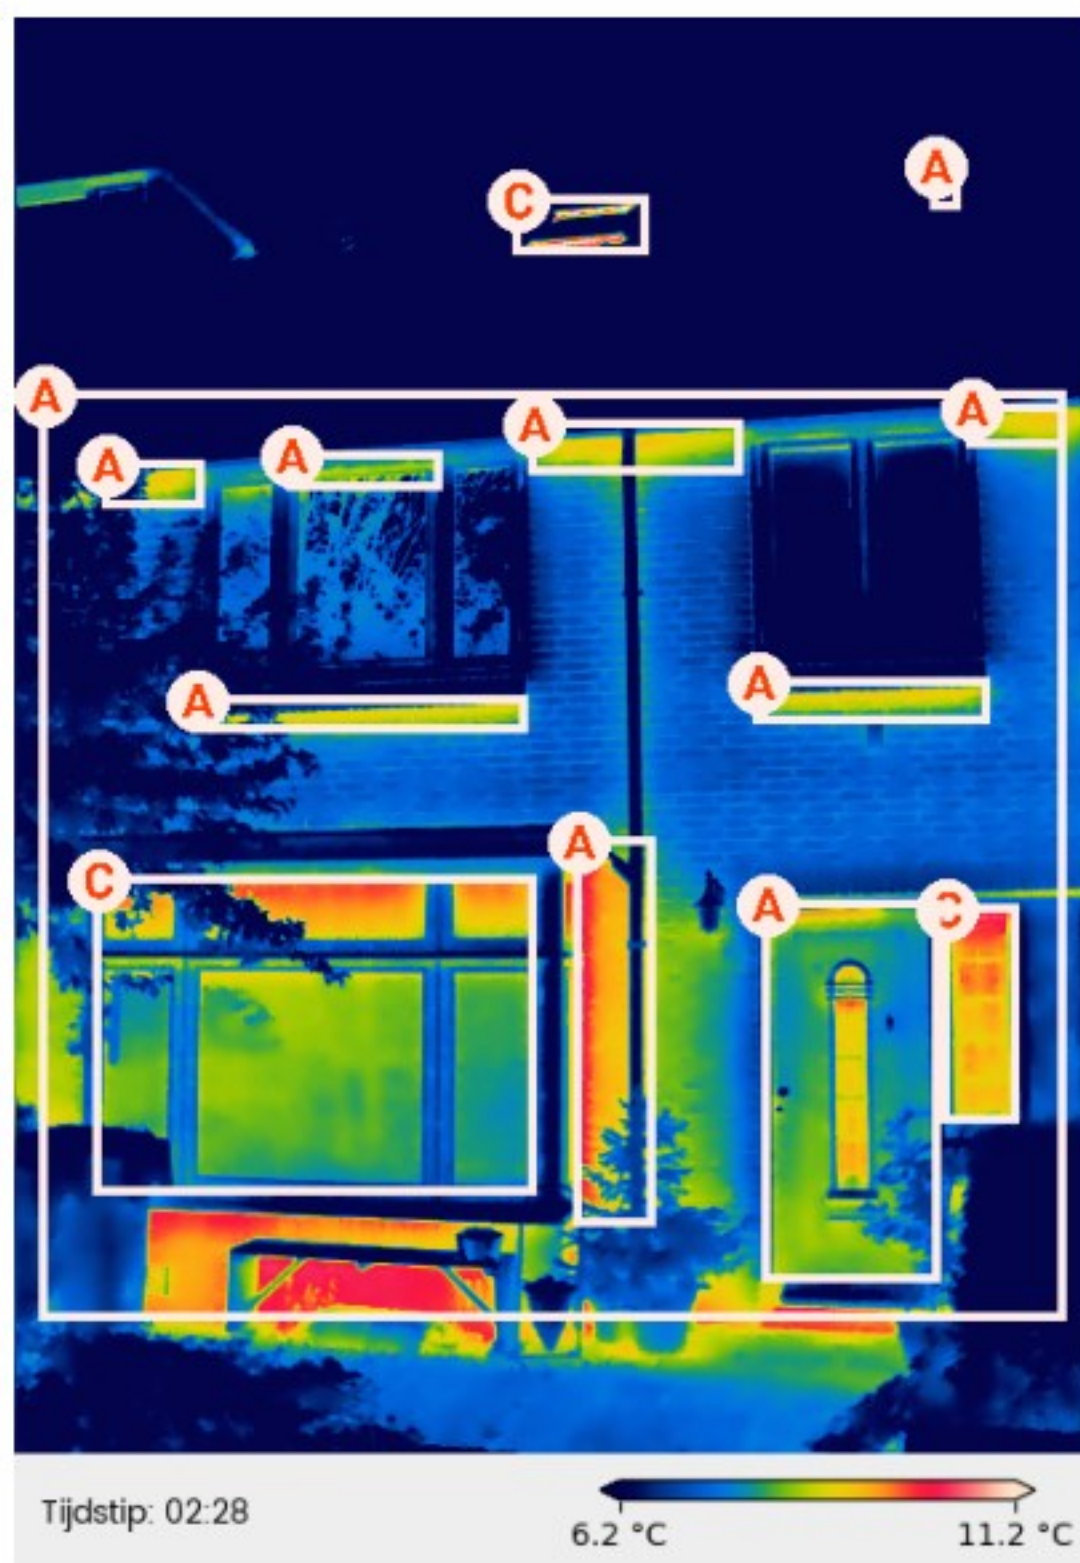
Gevel

Dak

Beglazing

De maatregel die voor de grootste besparing zorgt, is het beter isoleren van de gevel. Bijvoorbeeld: een lege spouwmuur kan eenvoudig worden opgevuld met isolatiemateriaal zoals EPS parels of glas- of steenwolvlaken. De kosten hiervan bedragen ongeveer € 17 per m².

Naast bijvoorbeeld het aanbrengen van gevelisolatie zijn er ook kleinere maatregelen die energiebesparing opleveren. Zo kan er een dorpelstrip geplaatst worden onder deuren om de kou tegen te houden. Het plaatsen van radiatorfolie achter de verwarming voorkomt dat er warmte via de gevel weglekt naar buiten.
